Resumen de la Recopilación y Evaluación de datos en Sitios de Monitoreo a Largo Plazo en Cuatro Cuencas (2016 - mediados de 2018)

Por Diana M. Papoulias y Ricardo Segovia, E-Tech International

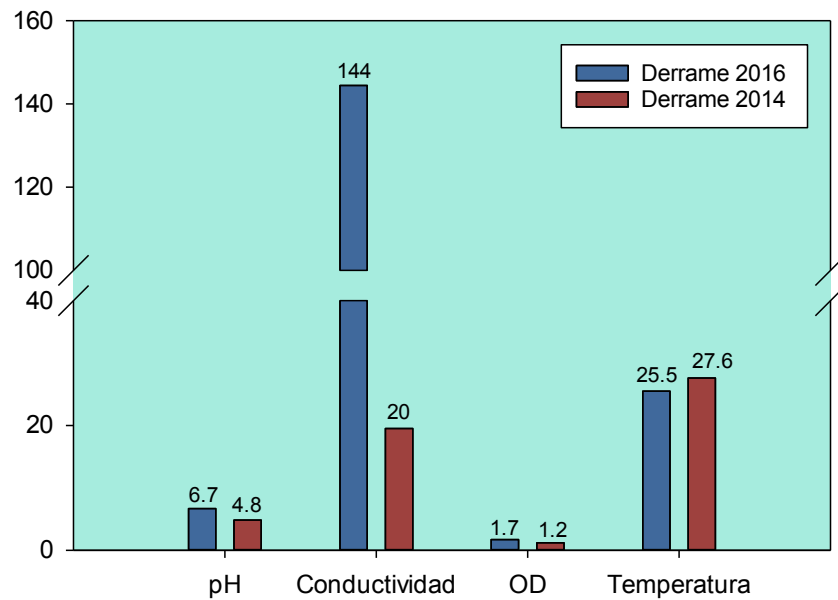
Los dos derrames de petróleo ocurrieron en diferentes lugares cerca de la comunidad de San Pedro. Cuando visitamos (Febrero 2017) el derrame de petróleo de 2014 cerca de San Pedro, el agua era poco profunda y estaba cubierta de vegetación. Como resultado, el oxígeno disuelto (OD) era extremadamente bajo (Figura 1 y Figura 2). El pH y la conductividad también fueron bajos, sugiriendo que los iones metálicos en el aceite derramado se habían movido hacia los sedimentos o fuera del sistema. Por contraste, todavía estaban limpiando el petróleo en el segundo sitio de San Pedro. Este derrame ocurrió en 2016 en lo que se conoce como el canal de flotación: una quebrada artificial llena de agua alrededor del oleoducto destinada a retener el aceite derramado. Estudios previos del OEFA han mostrado que los metales y los hidrocarburos se encuentran en los sedimentos. En el canal de flotación han encontrado:

Figura 2. Datos físico-químicos recolectados en Febrero 2017 en los dos sitios de derrames (de 2014 y 2016) de petróleo de San Pedro, cuenca Marañón. Los valores específicos se mencionan arriba de las barras. (OD = Oxígeno Disuelto en mg/L; Conductividad en $\mu\text{S}/\text{cm}$; Temperatura en $^{\circ}\text{C}$.)

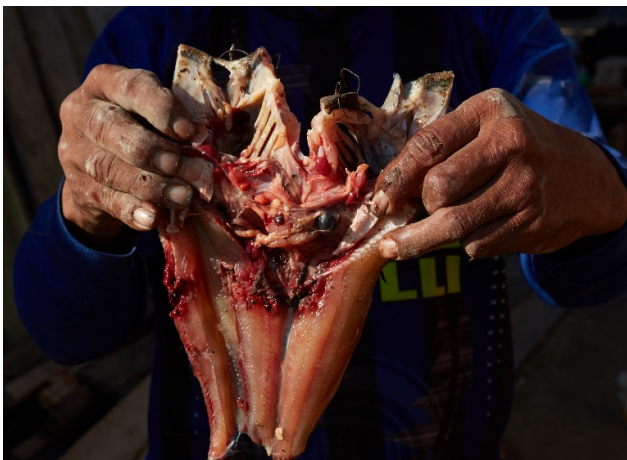
En los sitios seleccionados como 'blancos', solo dos peces, un Fasaco (*Aequidens sp.*) de Carococha y un Acarahuazú (*Astronotus ocellatus*) (Figura 3) del Tipischca, han sido necropsiados (Figura 4) hasta la fecha, y estos tenían puntajes del índice de salud de 80 y 110, respectivamente. Fasaco es un carnívoro que come principalmente peces y crustáceos, mientras que Acarahuazú es un planctívoro. El índice de salud para un pez se calcula a partir de la asignación de puntos para cada observación de una anomalía, lesión o parásito. Cuanto más alto es el índice, más pobre es la salud. Ambos peces tenían erosión en las aletas y vesículas biliares verdes. Los puntajes del índice de salud son más altos de lo esperado para áreas no contaminadas. Aunque es demasiado pronto para determinar las causas, tenemos que considerar que los peces entran y salen de la cocha durante el crecimiento y vacilación y el Tipischca tiene una conexión semipermanente con el río Marañón y, por lo tanto, los peces pueden haberse contaminados en otro lugar. Además, la alta conductividad en esta cocha es inusual y la cocha puede estar no tan 'blanco' (área no contaminada) como se imaginaba.

Figura 3. Un pez Acarahuazú abierto del Tipischca en la comunidad Dos de Mayo, cuenca Marañón. El interior del pescado apareció sano a pesar de la erosión de la aleta.

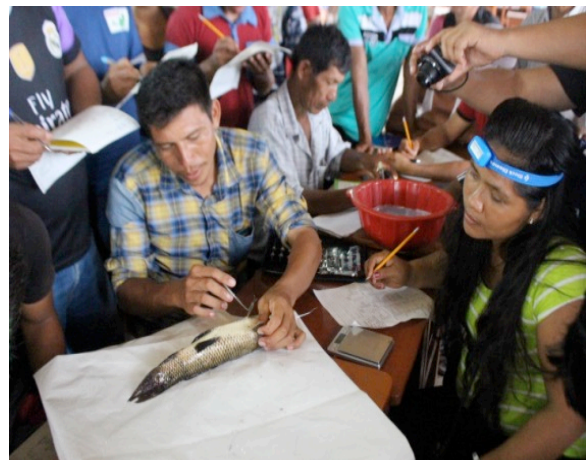
Figura 4. Practicando necropsia en la comunidad Dos de Mayo, cuenca Marañón

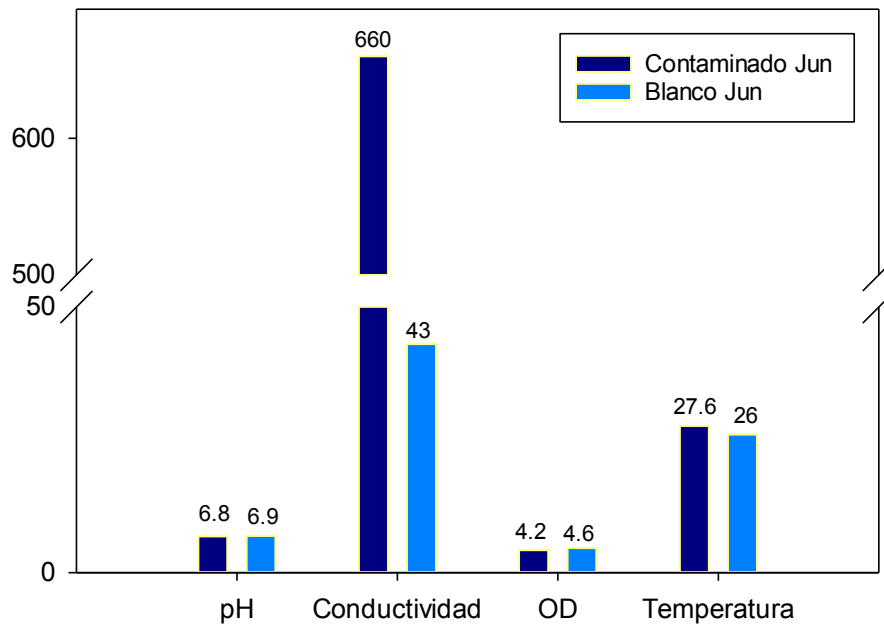
Ambos sitios fueron muestreados dos veces, una vez en Abril antes del agua ascendente (2017) y una vez en Junio durante la temporada lluviosa o la 'creciente' (Figura 6 y Figura 5 respectivamente). El agua adicional puede haber bajado el pH (el agua de lluvia es más ácida), y así también puede haber diluido la concentración de sólidos disueltos, disminuyendo la conductividad. De todos modos, la diferencia en la conductividad entre los dos sitios, especialmente evidente en junio de 2016, es grande y refleja el almacenamiento de aguas de producción durante muchos años en Ushpayacu.

Figura 5. Comparación de los datos físico-químicos recolectados en Piri Piri cocha (blanco) y Ushpayacu (contaminado) en junio 2016. Los valores específicos se mencionan arriba de las barras. (OD = Oxígeno Disuelto en mg/L; Conductividad en $\mu\text{S}/\text{cm}$; Temperatura en $^{\circ}\text{C}$.)

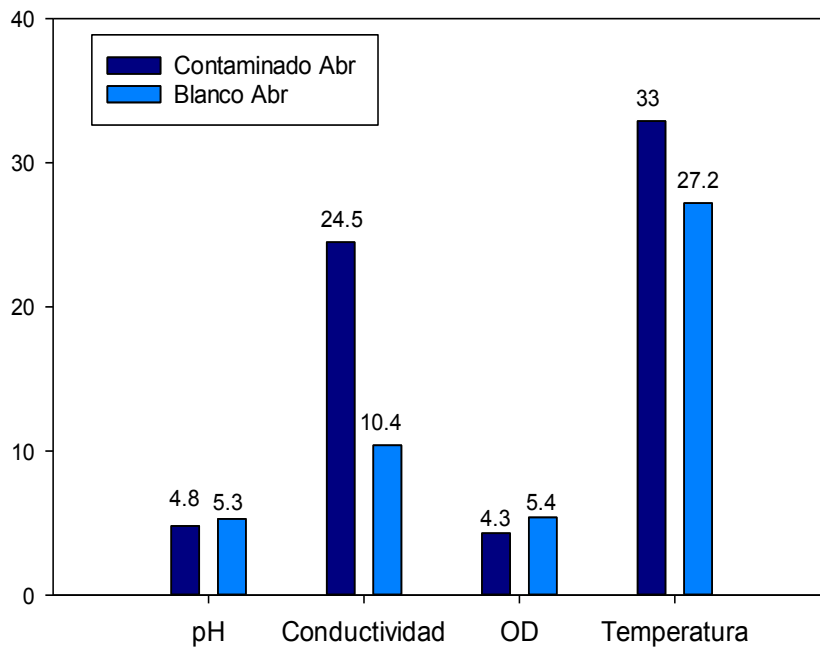
Figura 6. Los datos físico-químicos recolectados en Piri Piri cocha (blanco) y Ushpayacu (contaminado) en Abril 2017. Los valores específicos se mencionan arriba de las barras. (OD = Oxígeno Disuelto en mg/L; Conductividad en $\mu\text{S}/\text{cm}$; Temperatura en $^{\circ}\text{C}$.)

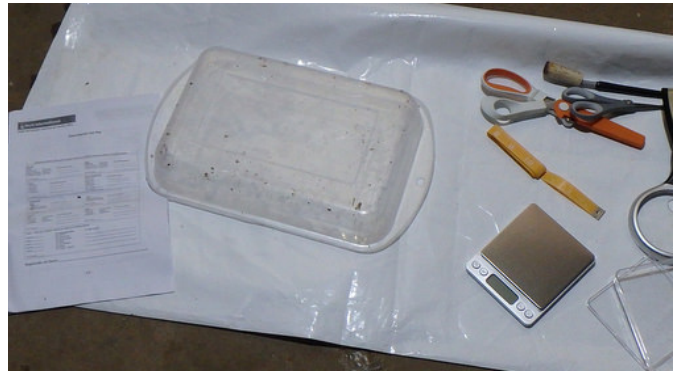
Figura 7. Estación de trabajo para necropsia.

Un total de 11 peces fueron capturados en Piri Piri cocha, y un total de 13 en Ushpayacu. Aunque siempre intentamos atrapar solamente Fasaco (Pachin en Quechua) como especie indicadora, siempre es difícil de encontrarla en gran cantidad, por lo cual usamos todas las especies que se puedan recoger, para así no perder la oportunidad de enseñar las técnicas de necropsia (Figura 7).

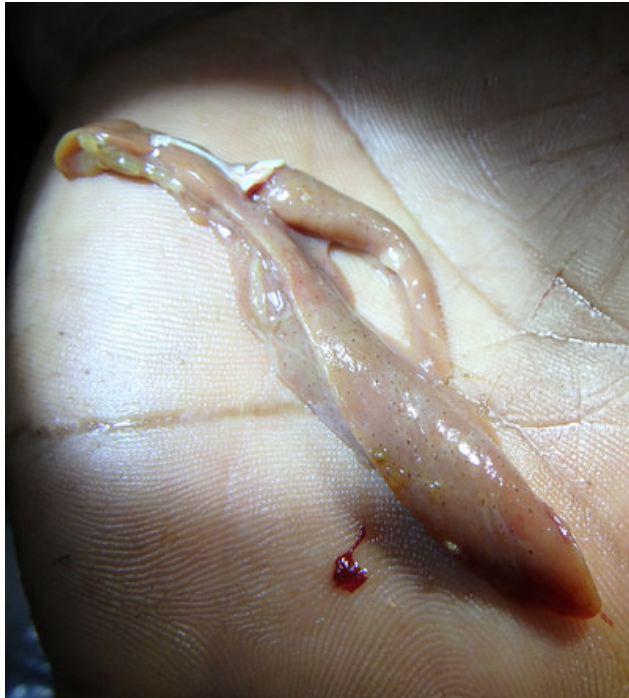
branquias y aletas, y acumulación de grasa en el hígado (Figura 9) y la cavidad corporal. Para Fasaco, la relación promedio de hígado a peso corporal fue mayor en Ushpayacu ($n = 4$; HSI (índice hepatosomático) = 0.014) que en Piri Piri cocha ($n = 4$; HSI = 0.007), y la relación bazo a peso corporal fue menor en Ushpayacu ($n = 2$; SSI (índice esplenosomático) = 0,0007) que en Piri Piri cocha ($n = 2$; SSI = 0,001). Los hígados más grandes en peces contaminados pueden deberse a la acumulación de lípidos observada. De manera similar, es posible que los peces contaminados están expuestos a un estrés inmunológico mayor y, por lo tanto, tienen bazos más pequeños.

Figura 9. Hígado de pez de Ushpayacu pálida (debe ser rojo oscuro) con grasa.

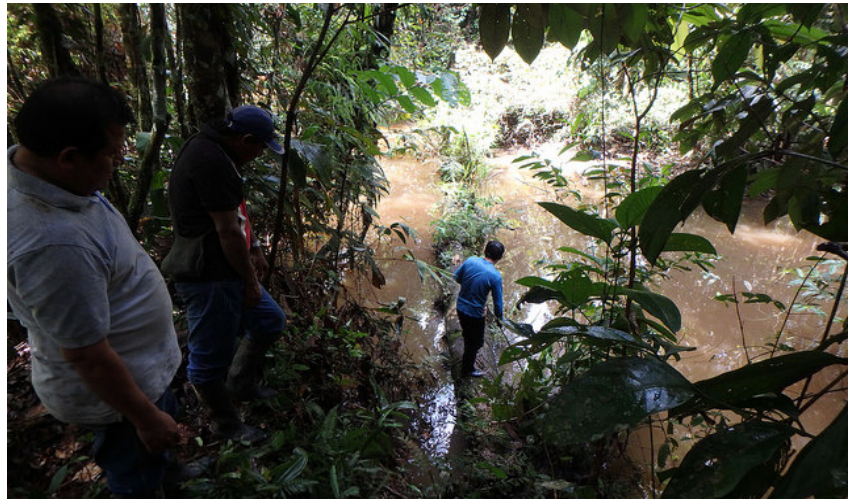
Las quebradas Antonia y Huayuri son los sitios seleccionados, el 'blanco' y el 'contaminado' respectivamente, en la cuenca del río Corrientes. Huayuri (Figura 10) es el sitio de un derrame de petróleo muy antiguo que nunca fue adecuadamente limpiado y tiene hidrocarburos visibles en los sedimentos.

Figura 10. La quebrada Huayuri, seleccionado como sitio 'contaminado' en la cuenca del río Corrientes.

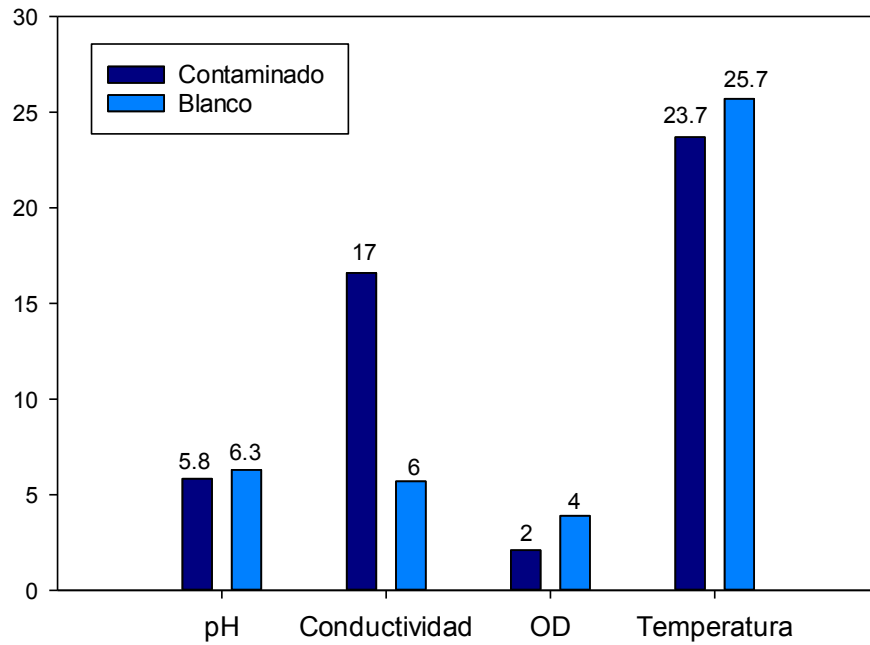
El perfil del suelo de Antonia es limo y arcilla. Huayuri es arcilla hasta 220 cm seguido de limo arenoso. El agua se alcanza a 70 cm y los hidrocarburos se encuentran a una profundidad de 220 cm. Estos sitios solo han sido visitados una vez. Los parámetros físico-químicos (Figura 11) parecen ser normales para estos sitios, lo que sugiere que aunque hay hidrocarburos visibles en el sedimento, están ya muy degradados y no parece haber entrada actual de aguas de

Figura 11. Datos físico-químicos para los sitios Antonia (blanco) y Huayuri (contaminado) seleccionados en la cuenca del río Corrientes en 2016. Los valores específicos se mencionan arriba de las barras. (OD = Oxígeno Disuelto en mg/L; Conductividad en $\mu\text{S}/\text{cm}$; Temperatura en $^{\circ}\text{C}$.)

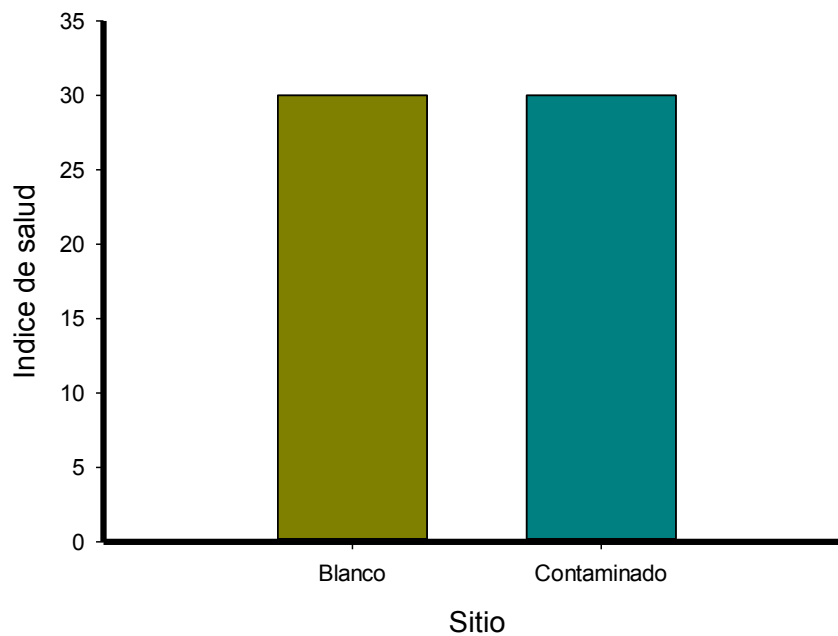
recolectados es demasiado pronto para formular conclusiones. En Antonia un Bujurqui y cuatro Fasacos fueron capturados, mientras que en Huayuri solo un Bujurqui fue capturado. El Bujurqui del sitio blanco (Antonia) tenía un índice de salud de 50, comparado con 30 para el Bujurqui del sitio contaminado (Huayuri). El índice hepatosomático (HSI) para estos peces fue de 0.008 para Antonia y de 0.009 para Huayuri (HSI para Fasaco fue 0.009). En el sitio blanco, el promedio de todos los peces combinados fue de 30 (Figura 12), pero los cinco valores variaron de 0 a 50.

Figura 12. Indice de salud para los peces de los sitios Antonio (blanco) y Huayuri (contaminado) seleccionados en la cuenca del río Corrientes en 2016.

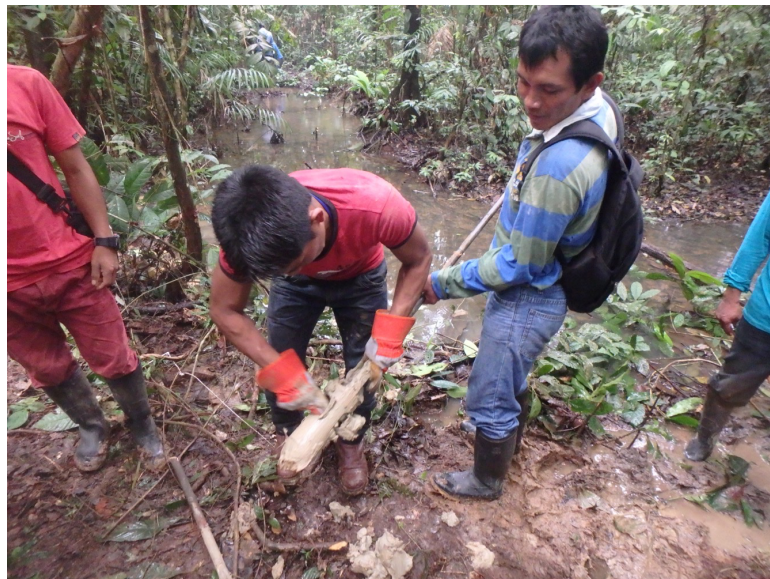
Las quebradas Poroto ('blanco') y Cuicayacu (contaminado con hidrocarburos y metales pesados) fueron visitados una vez en Junio 2016. Cuicayacu es una pequeña quebrada a unos 300 m de un pozo petrolero. Ambos tienen suelos predominantemente arcillosos (Figura 13). El olor de los hidrocarburos podría detectarse en Cuicayacu a 93 cm. La conductividad extrema en Cuicayacu (Figura 14) sugiere que las aguas de producción pueden haber sido volcados a esta quebrada.

Figura 13. Análisis de suelo y de agua subterránea en la cuenca del río Tigre.

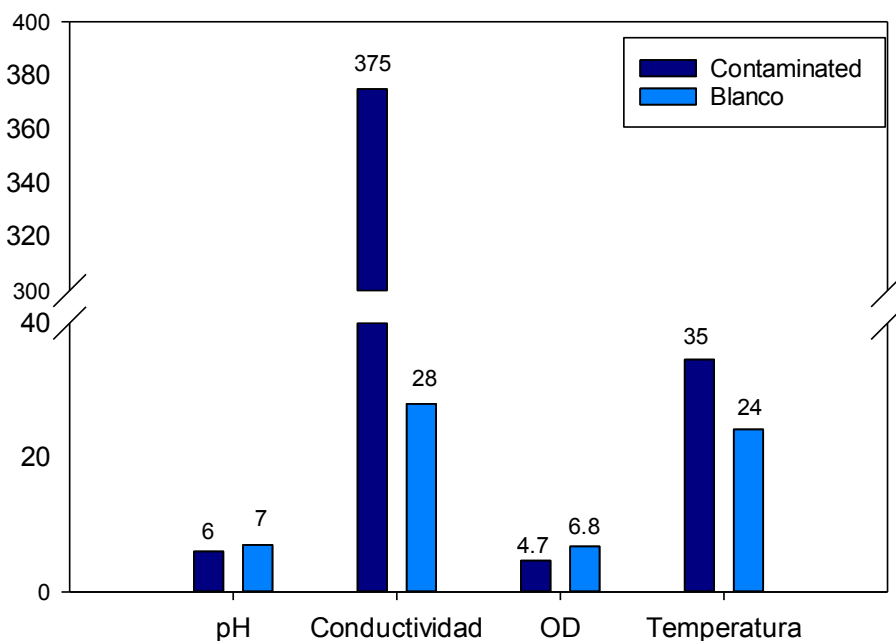
Figura 14. Datos físico-químicos para las quebradas Poroto (blanco) y Cuicayacu (contaminado) en la cuenca del río Tigre. Los valores específicos se mencionan arriba de las barras. (OD = Oxígeno Disuelto en mg/L; Conductividad en $\mu\text{S}/\text{cm}$; Temperatura en $^{\circ}\text{C}$.)
